Диагностика мотора (запись одной конкретной работы)

Ниже представлен краткий отчет по поиску неисправностей мотора автомобиля MMC Lancer Cedia GDI. На фото 1 показан внешний вид подкапотного пространства.

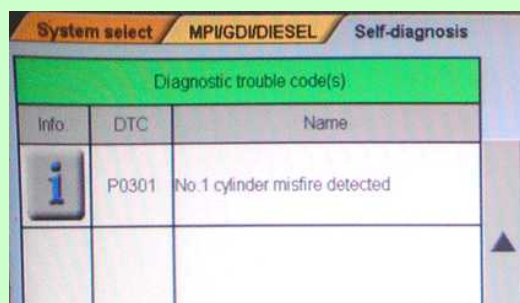
Фото 2

Ошибку стираем, но она записывается вновь. Значит этот код существующей на данный момент неисправности.

2. Анализ кода. Расшифровка в переводе звучит так: пропуски воспламенения в цилиндре № 1. Смысл кода – скорость перемещения поршня на рабочем такте меньше, чем в остальных цилиндрах. Основные причины:

- а) пониженная компрессия
- б) проблемы с зажиганием
- г) слишком бедная или слишком богатая смесь в цилиндре

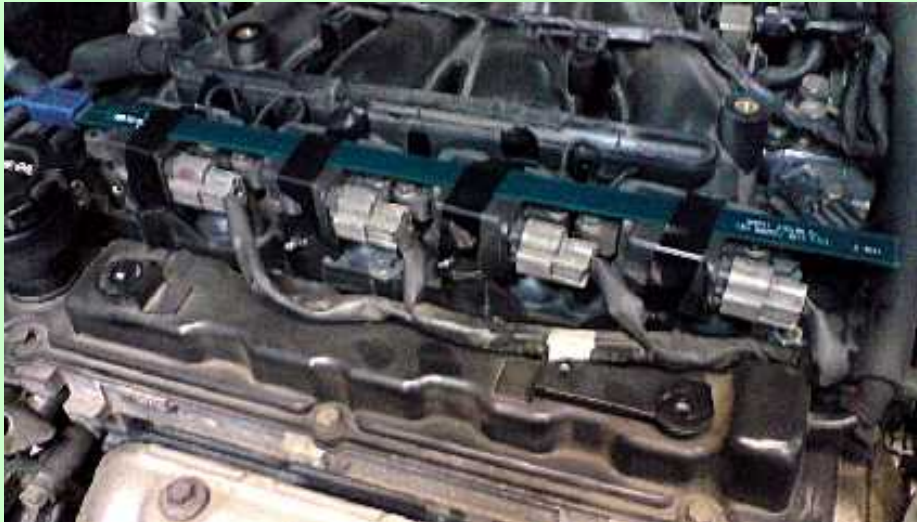
Фото 4

4. Контроль системы зажигания методом наблюдения формы вторичного напряжения системы зажигания и измерения длительности горения искры. Для измерений использовался портативный прибор комплексной диагностики SUN MODIS с линейным адаптером. Надо отметить, что чувствительность адаптера по длине переменная, то есть имеет максимумы и, соответственно, минимумы. Шаг расположения этих зон не совпадает с расстоянием между катушками зажигания. Поэтому сравнивать пробивное напряжение в разных цилиндрах при одновременном их наблюдении (как на фото 4) не рекомендуется. Совершенно точно можно лишь проконтролировать и сравнить длительность горения искры.

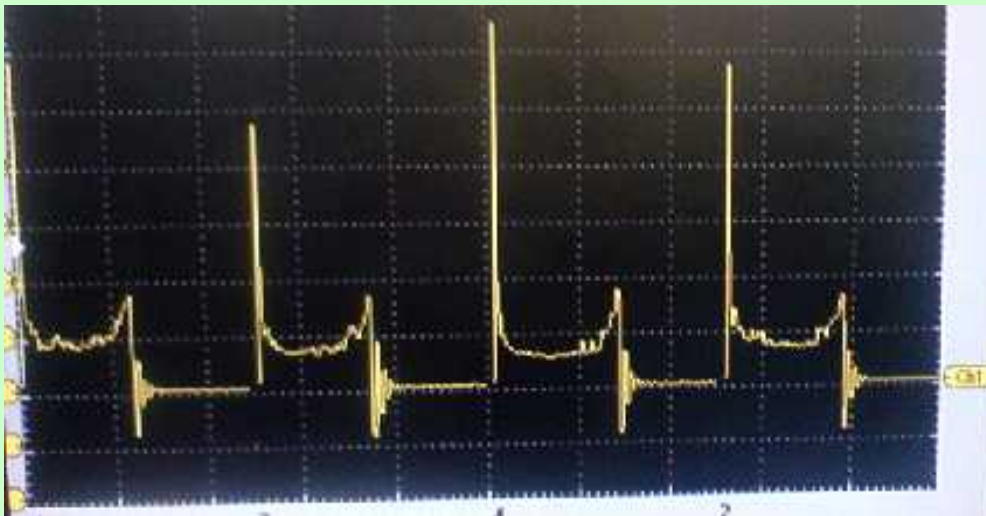
Фото 5

Что и было сделано. На фото 5 по сетке на дисплее видно, что длительность горения искры практически одинаковая по всем цилиндрам. У всех катушек есть остаточные колебания.

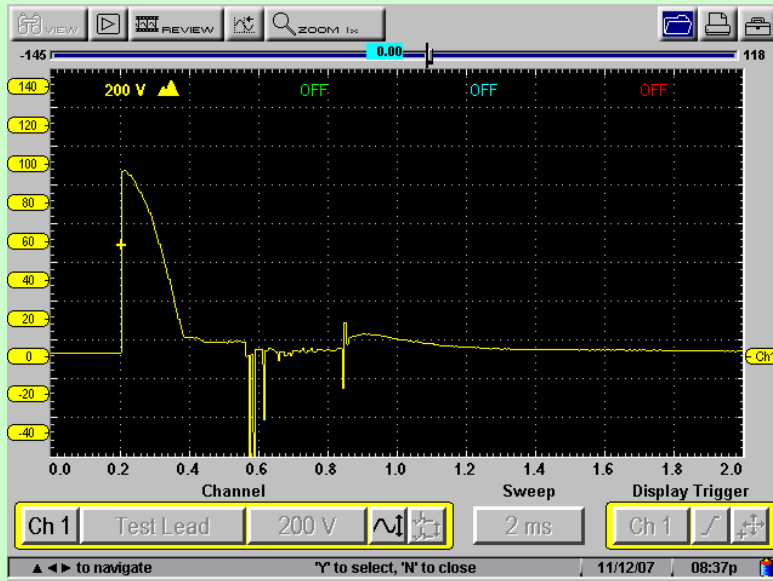
Фото 7

5. Проверяем управляющие сигналы на форсунках. На всех 4-х форсунках наблюдаем практически идентичные осциллограммы.

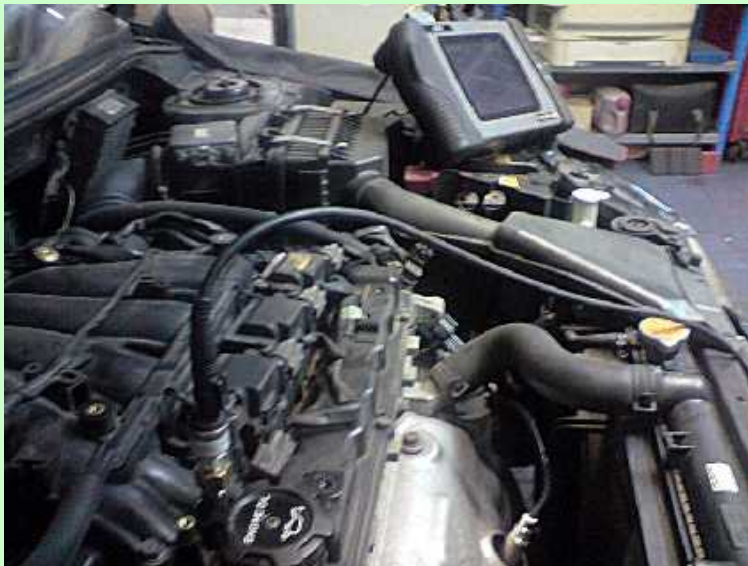
Фото 8

6. Проверяем состояние цилиндропоршневой группы методом измерения давления в неработающем цилиндре мотора на холостом ходу. На фото 8 на переднем плане датчик давления, вкрученный вместо свечи 1-го цилиндра через трубку-переходник.

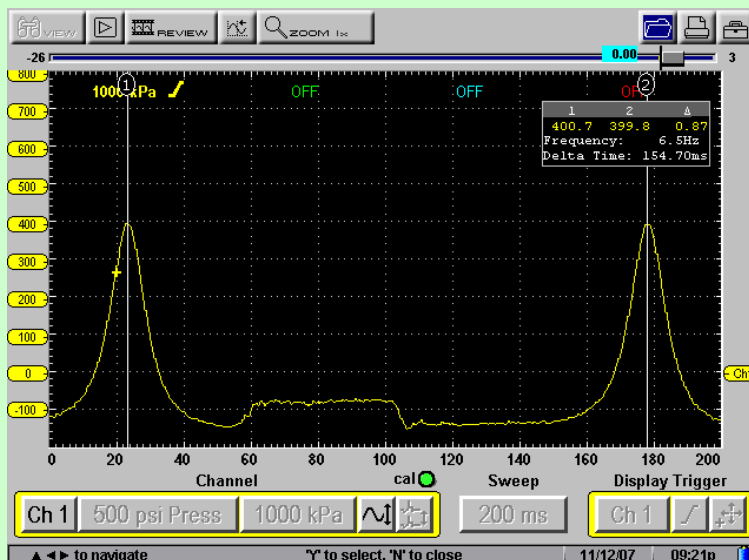
Фото 9

Давление сжатия 400 кПа свидетельствует об исправности ЦПГ данного мотора и плотном закрытии клапанов.
Примечание. Измерение проводилось датчиком 500 psi, не предназначенным для измерения разрежения и имеющим в области малых давлений существенную систематическую погрешность, которая, впрочем, не мешает решать поставленную задачу.

Заодно можно проверить правильность фаз газораспределения следующим способом. Устанавливаем курсоры 1 и 2 в соседние точки максимального давления. Это две последовательные ВМТ сжатия для данного цилиндра, что соответствует 720 град поворота коленвала. На осциллограмме этот промежуток в единицах времени составляет 154,7 мс (смотри окошко в правом верхнем углу дисплея). ВМТ выпуска соответствует 360 град поворота коленвала, или, в единицах времени для конкретной осциллограммы, 77,35 мс. Перемещаем курсор № 2 влево, пока Delta Time не примет это значение.

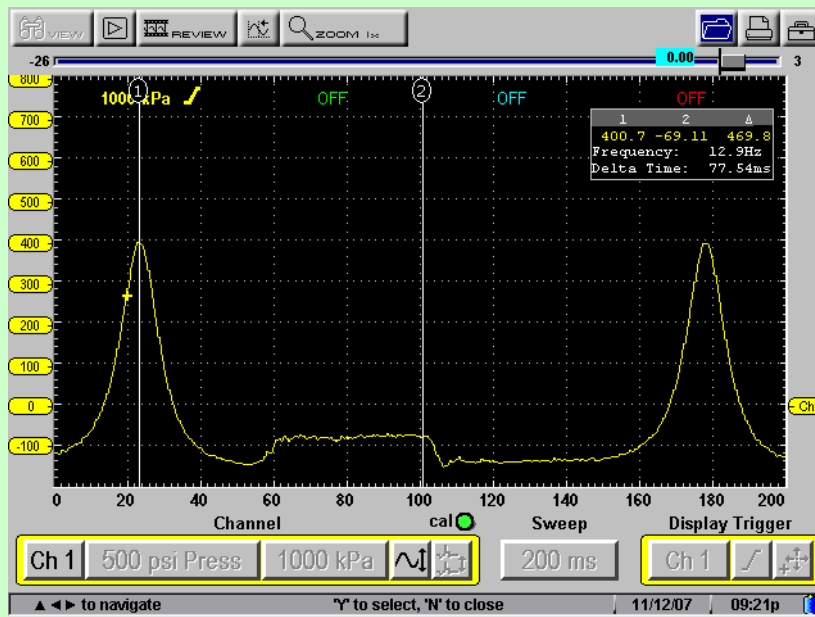
Фото 10

Взаимное положение курсора №2 (ВМТ выпуска) и точки начала уменьшения давления соответствует правильной установке фаз. Надо уточнить, что данный метод можно применять только в случаях, когда обороты мотора во время проведения измерения достаточно стабильны. Иначе погрешность расчета и, соответственно, риск неправильного заключения, будут слишком высокими.

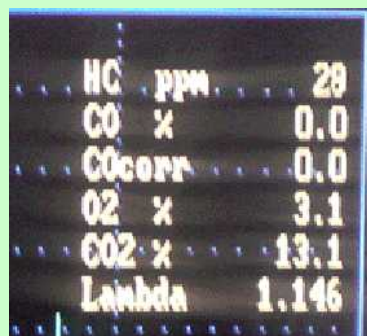
Фото 11.

При отсутствии механических неисправностей мотора, отсутствии дефектов зажигания (что одновременно свидетельствует об отсутствии переобогащенной смеси в цилиндре), наличии правильных сигналов управления форсункой код P0301 можно объяснить только тем, что форсунка забита грязью или механически заклинена. Косвенно это подтверждает и результат газоанализа.

Меняем форсунку 1-го цилиндра на новую.

Код P0301 после удаления вновь не записывается. Газоанализ резко изменился в сторону нормы.
