# SHUMMA -ИНФОРМАЦИОННОЕ ПИСЬМО

МОДЕЛЬ : Двигатель 4G6 GDI / 4G9 GDI	Дата: 27/04/2001		№: Русского документа
	Количество копий		ИР-01-012Т
ГРУППА : Система топливоподачи (13)	Европа		№: Английского документа
	9		01-E009
ТЕМА : (AAA) Процедура проверки и очистки инжекторов (отложения углерода/сажи) (BBB) Процедура очистки корпуса дроссельной заслонки (отложения углерода/сажи)

Данное Информационное Письмо описывает (AAA) процедуру проверки и очистки инжекторов и (BBB) процедуру очистки корпуса дроссельной заслонки, относящиеся отложениям углерода/сажи.

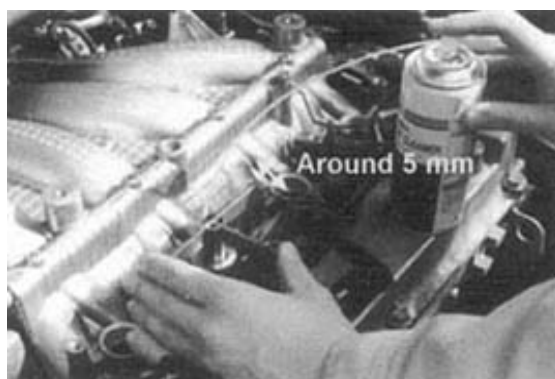
Рис. 3

- Проделайте аналогичную процедуру (операции 4-6) для остальных цилиндров и подождите 30 минут.
- Проделайте операции 4-6 для всех цилиндров и подождите 5 минут.
- Снимите приспособление для очистки.

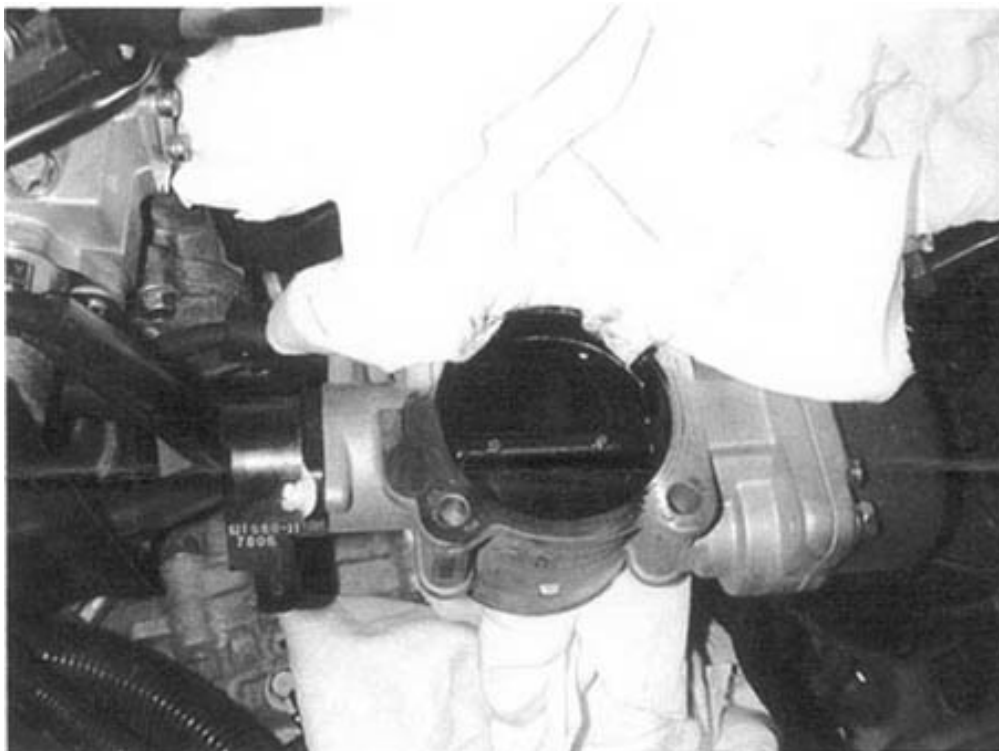
Рисунок А

3. Закройте отверстие воздушного обводного канала корпуса дроссельной заслонки ветошью для предотвращения попадания промывочной жидкости и частиц промывки. (Смотрите рис. А)

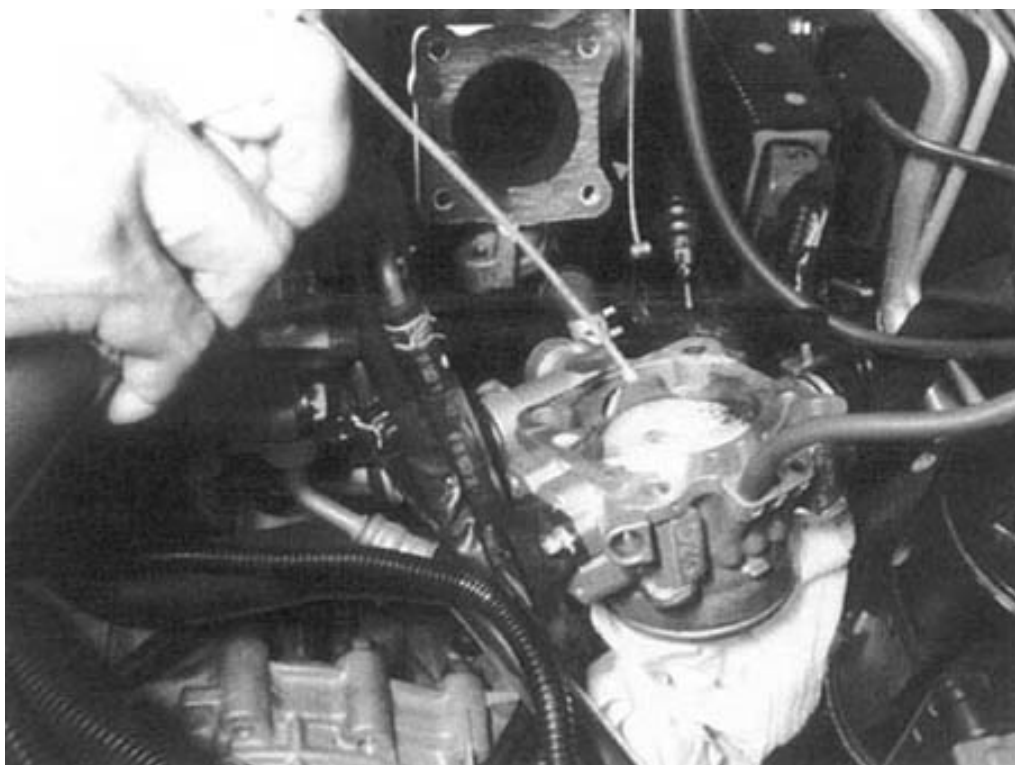
Рисунок В

4. Распылите промывочную жидкость на дроссельную заслонку и внутренние стенки корпуса дроссельной заслонки и подождите 15 минут. (Смотрите рис. В)
5. Вытрите корпус заслонки ветошью от отложений углерода.

**Примечание:** Откройте дроссельную заслонку, надавив на нее пальцем, и тщательно вытрите ветошью отложения углерода вокруг дроссельной заслонки.
